Relatório de Acompanhamento

Ato originário: Contratação de empresa para fornecimento e instalação de sistema gerador fotovoltaico de energia elétrica no formato "on-grid" em 11 escolas no Município de Barreiras, requisitado pela Secretaria Municipal de Educação.

Objeto da inspeção: instalação de sistema gerador fotovoltaico de energia elétrica.

Responsáveis pela inspeção: Cornélio Nascimento Araújo Filho e Cláudio Fernando Lopes da Silva, voluntários do Observatório Social do Brasil – Barreiras / BA.

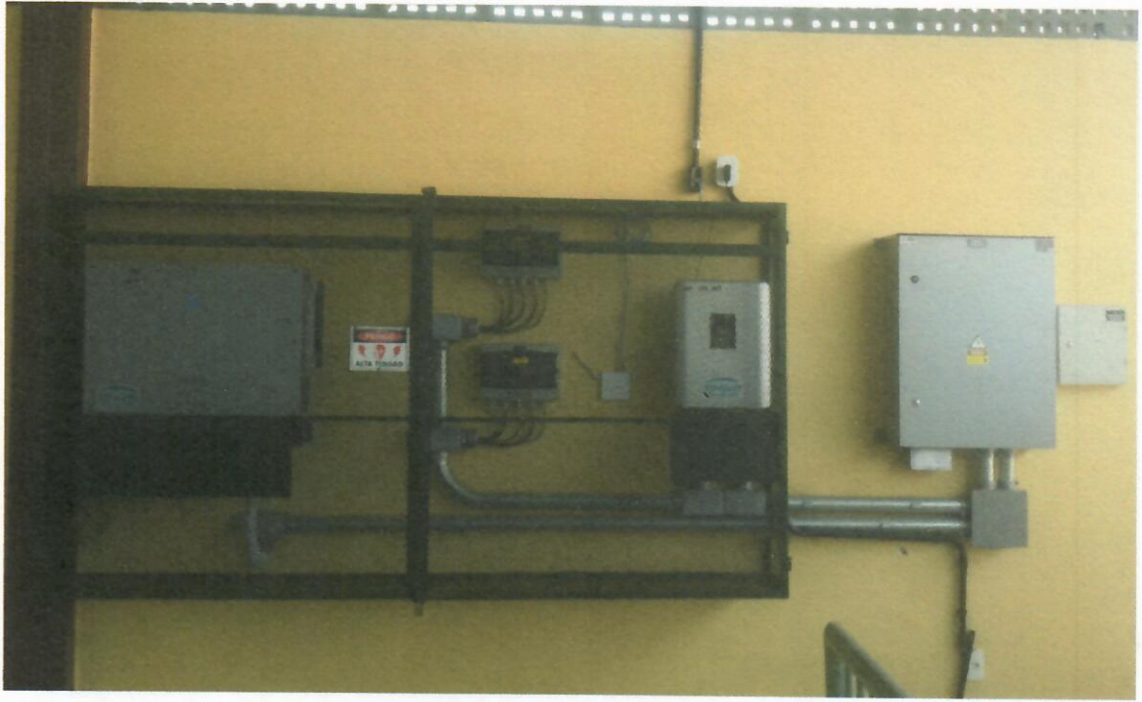
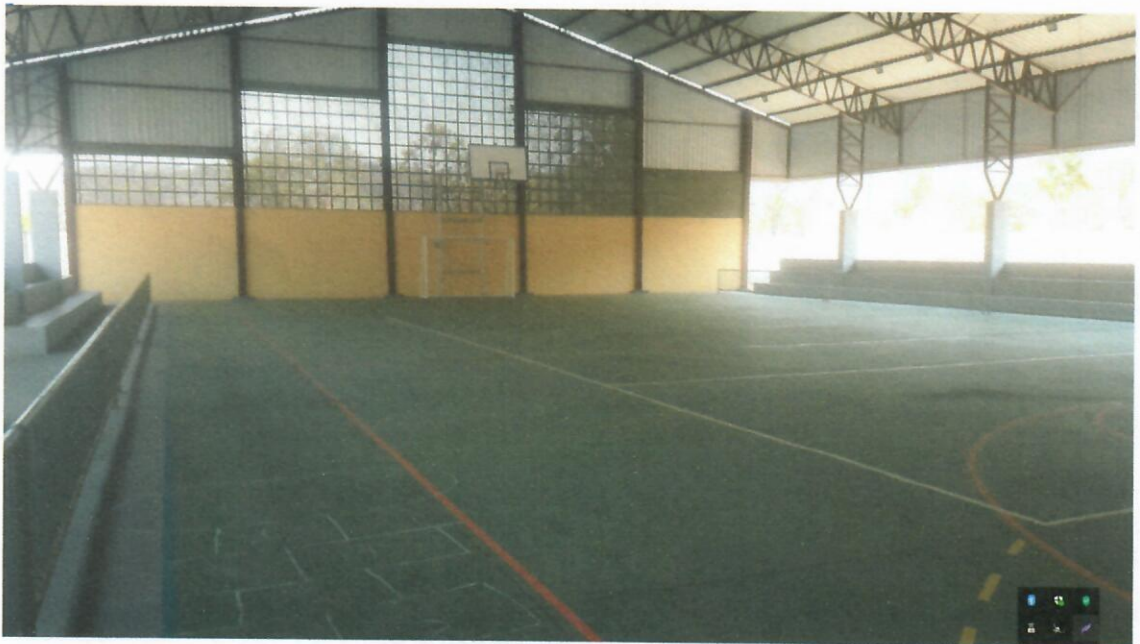
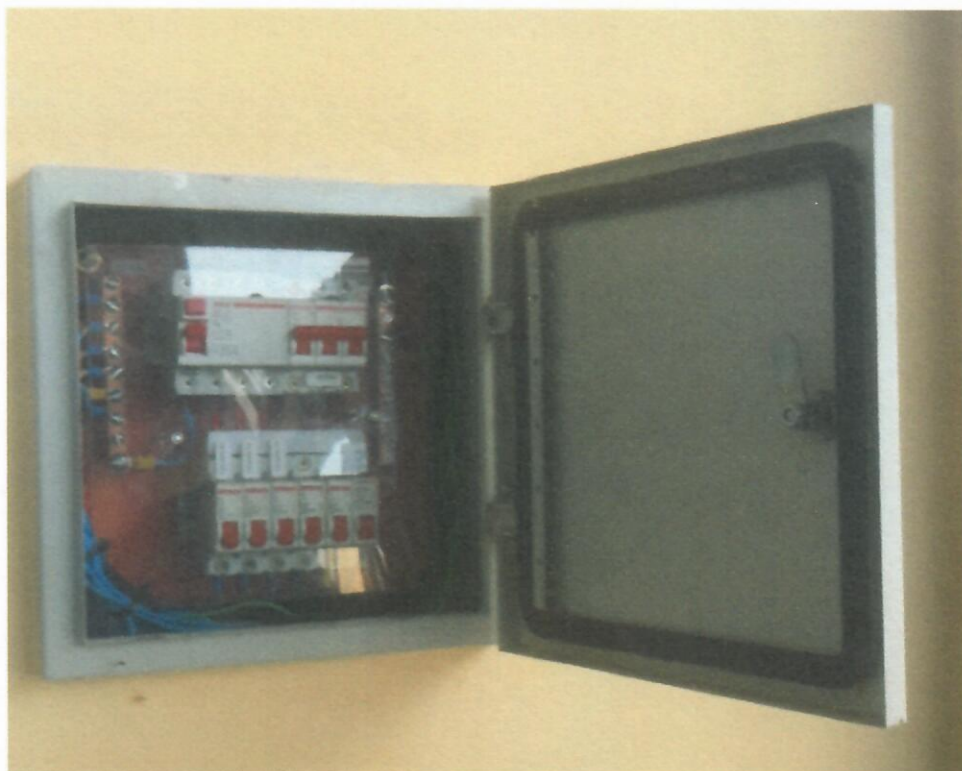
- I. A instalação de sistema gerador fotovoltaico de energia elétrica contratada já está em pleno uso e energizada e sem nenhum indício de irregularidade.
- II. No entanto, no momento da visita, constatou-se que o quadro do sistema gerador fotovoltaico de energia elétrica **foi instalado dentro da quadra esportiva da Escola, no fundo, atrás da baliza do gol, exposto aos impactos de bolas**. A caixa dos disjuntores foi instalada fora da grade de segurança. Não tem trava/fechadura, o que permite o manuseio por parte de terceiros não autorizados e, como consequência, à ocorrência de acidente grave, conforme fotos a seguir:

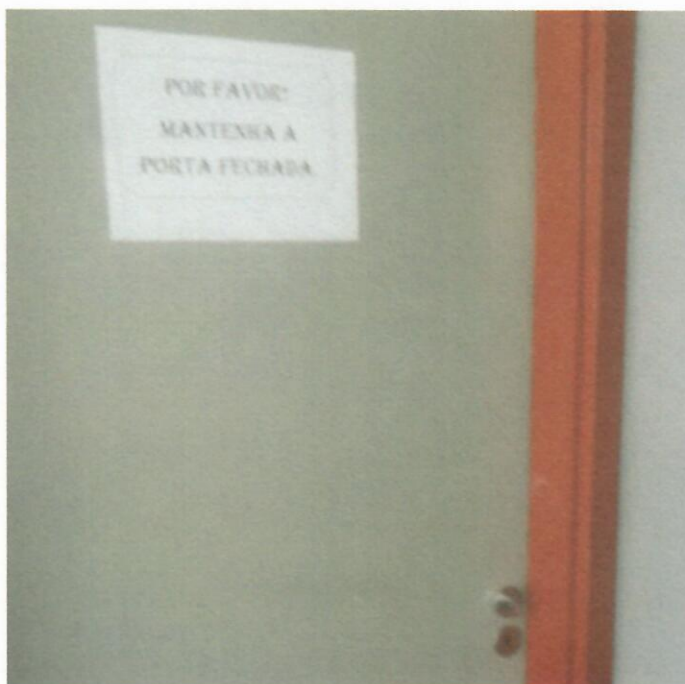
- III. Também, observou que o muro que circunda a quadra e a escola encontra-se abaixo do nível da rua, podendo facilitar o acesso de terceiros às dependências da escola.
- IV. Por fim, constatamos que a maçaneta da porta da sala dos professores encontra-se quebrada e com resto pontiagudo, concorrendo assim para causar acidente grave, conforme foto a seguir:

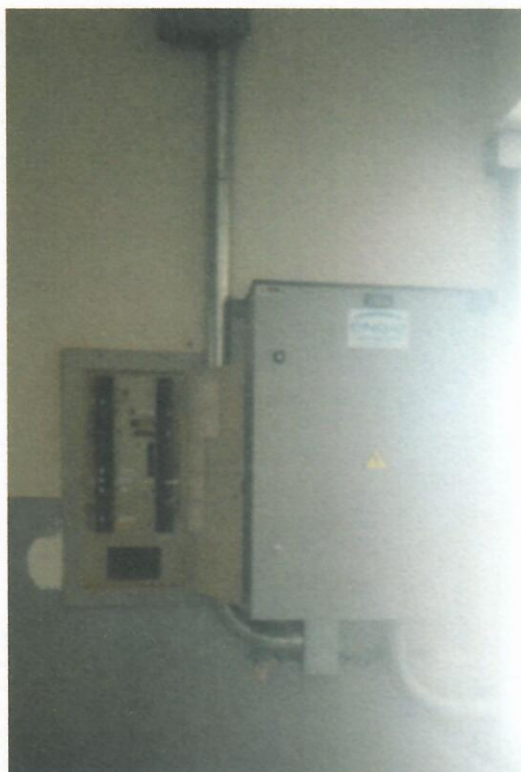
- I. Inicialmente cumpre salientar que esta Escola não estava contemplada no Edital de Licitação. A empresa contratante através Ofício 001/2021 de 09/02/2021, sugeriu a troca da unidade geradora em decorrência da reprovação considerando as normativas e resoluções da ABNT e a impossibilidade de adequação no decurso da instalação na **Escola Municipal Cleonice Lopes**.
- II. A instalação de sistema gerador fotovoltaico de energia elétrica contratada já está em pleno uso e energizada e sem nenhum indício de irregularidade.
- III. No entanto observamos que a caixa de disjuntores central se encontra fora da caixa de segurança, sem trava/cadeado de segurança e acessível a qualquer pessoa ou aluno, conforme foto a seguir:

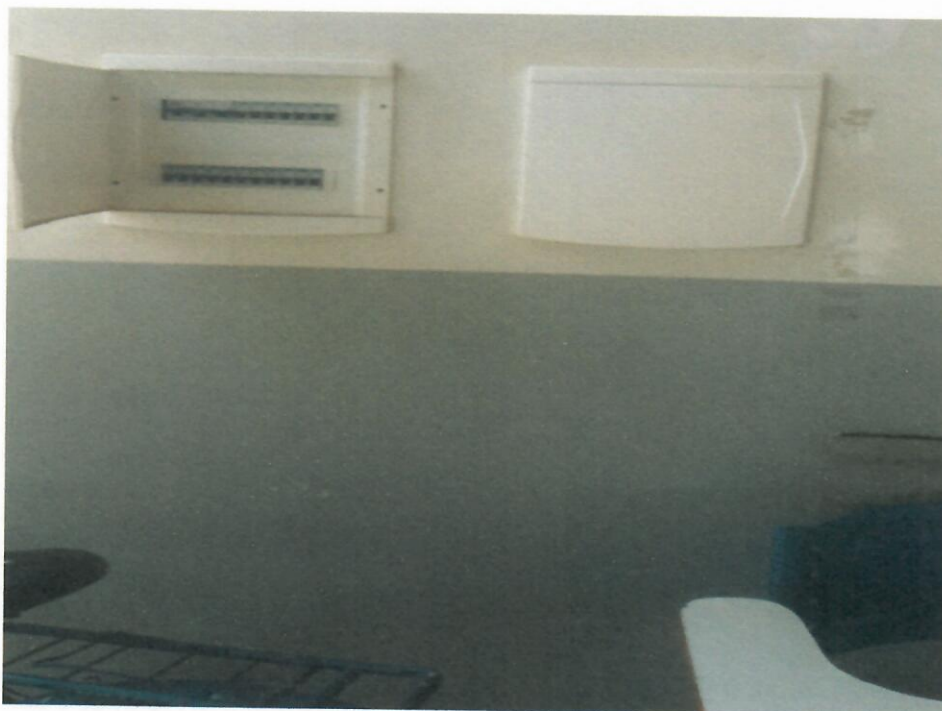
- IV. Por ocasião da visita ficou constatado que a caixa de padrão de energia do ar-condicionado está inserida em uma caixa de padrão de disjuntores da marca tigre, de uso residencial, sem trava/fechadura, facilitando o manuseio por qualquer pessoa; inclusive foram encontradas bicicleta e carteira escolar próximas às caixas, conforme foto que segue:

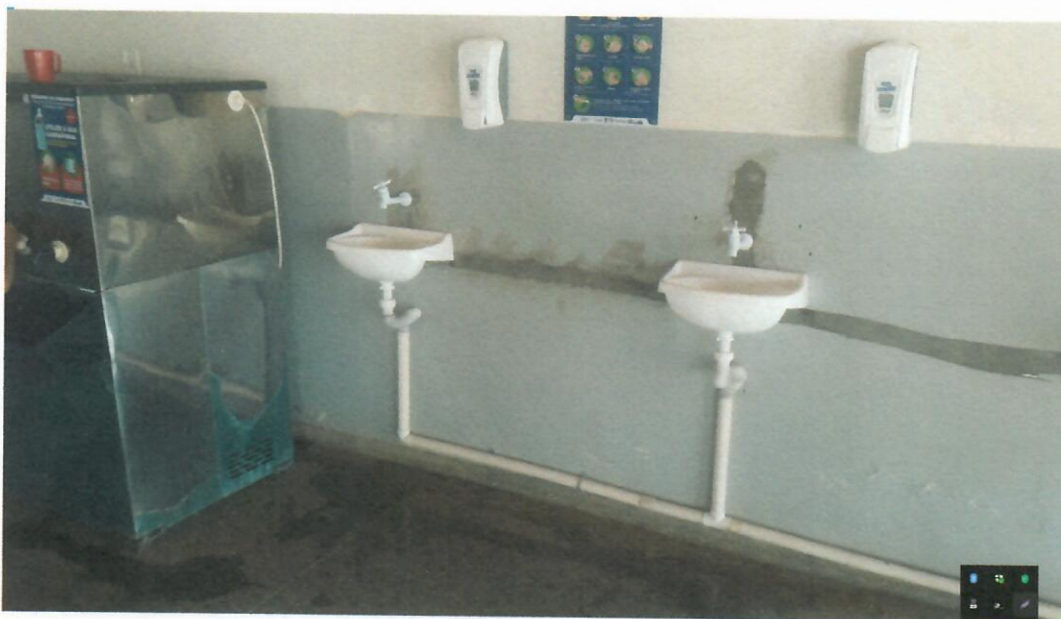
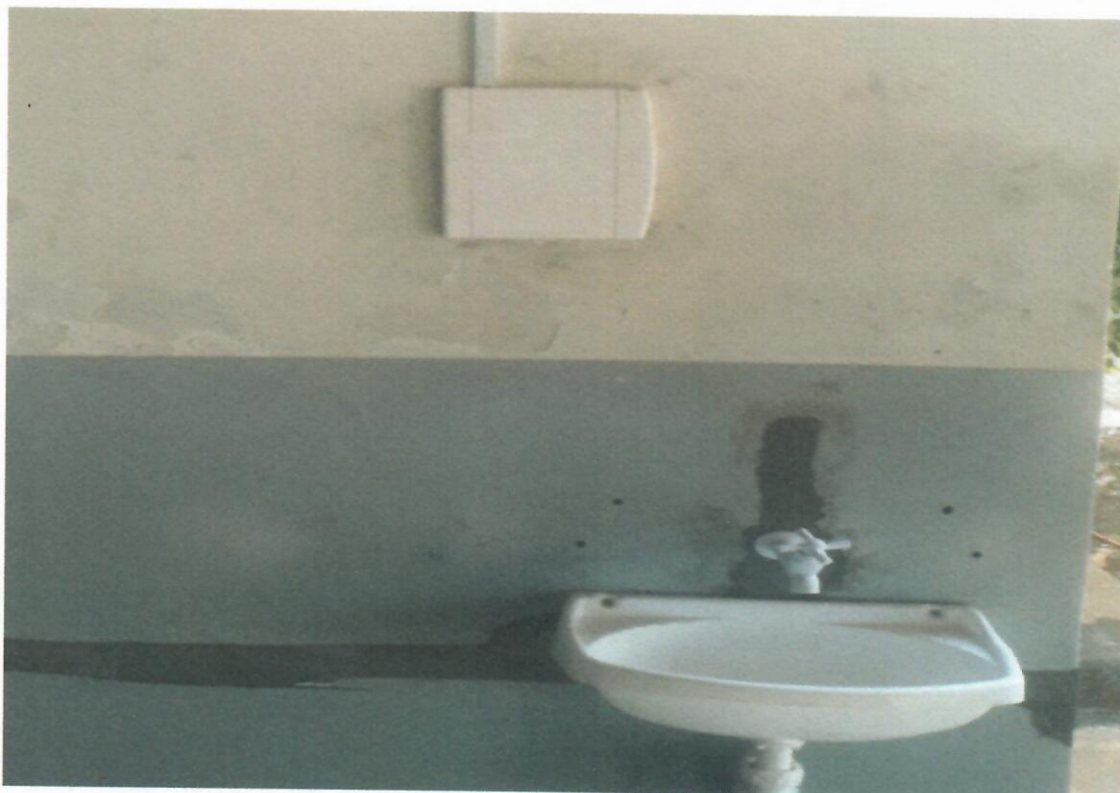
- VI. Também observou-se que os bebedores de água e as pias utilizadas para asseio pessoal, utilizadas pelos alunos, estão com vazamento, ocasionando desperdício de água e a localização de caixa de disjuntor sem trava/fechadura bem próximo à pia, podendo ocasionar acidentes, conforme fotos adiante:

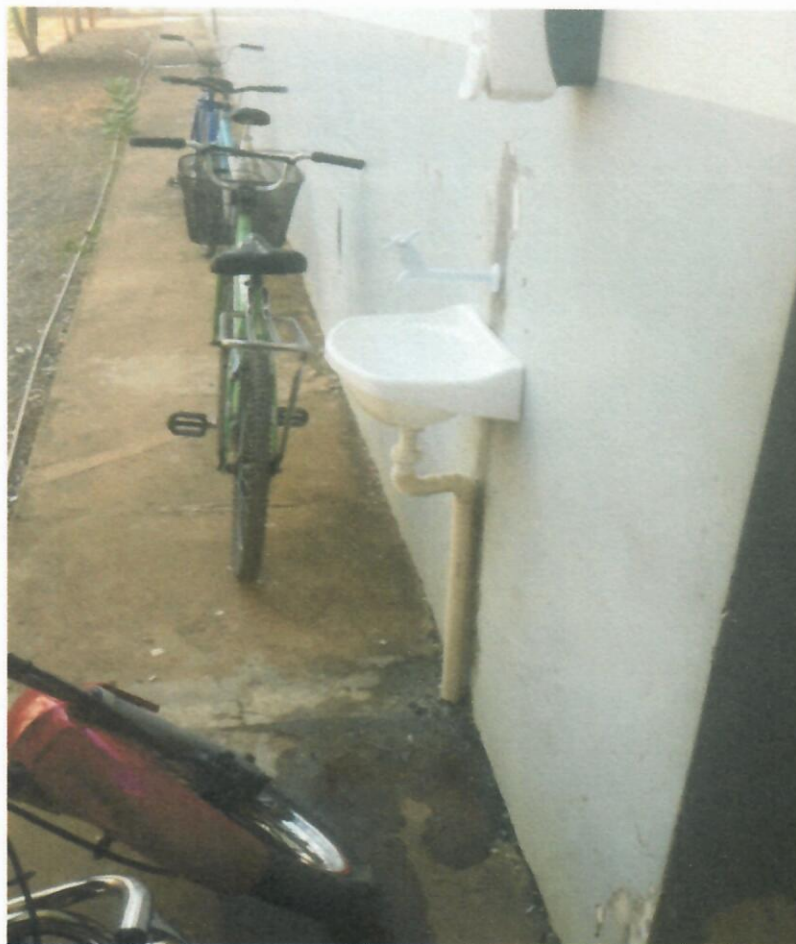
- VII. A escola municipal necessita de limpeza, reparos hidráulicos e elétricos, pintura e uma nova requalificação na busca da harmonia, utilização dos espaços e a interação entre estudante/escola – a foto abaixo demonstra bem, salvo melhor juízo, a instalação inadequada de uma pia para asseio pessoal:

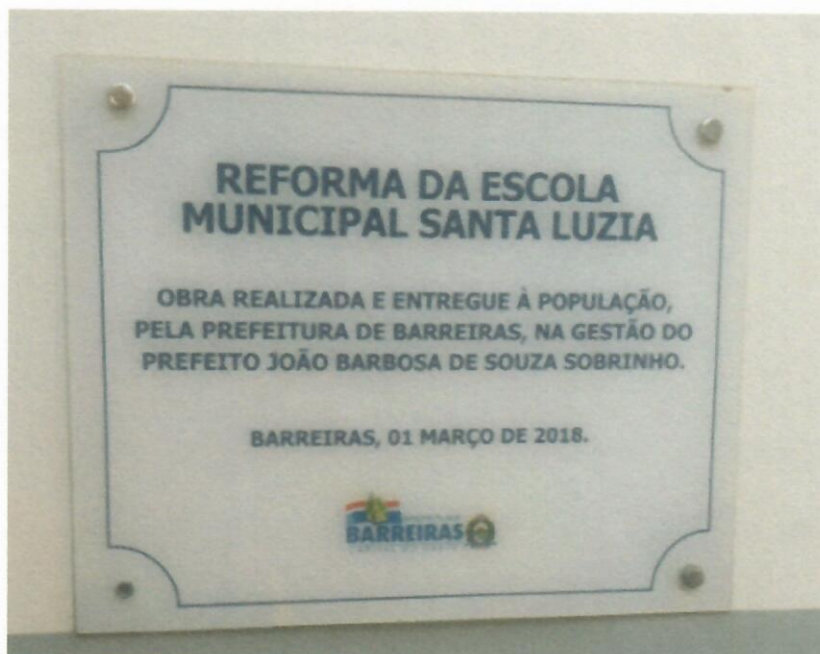
- VIII. Por fim, salvo melhor juízo, o colégio municipal foi reformado em 2018 e já apresenta graves falhas nas suas instalações, conforme placa alusiva à reforma, conforme foto a seguir:

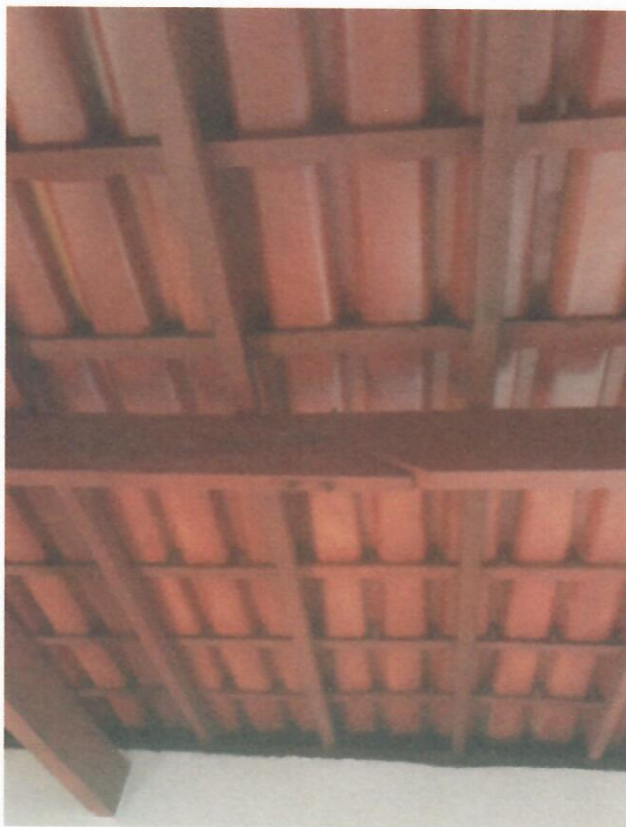
- I. A instalação de sistema gerador fotovoltaico de energia elétrica contratada já está em pleno uso e energizada e sem nenhum indício de irregularidade.
- II. No entanto, no momento da visita, constatou-se que a escola tem um ambiente onde foram instalados 2 bebedores de água – local com trânsito de crianças – e que entendemos, salvo melhor análise técnica especializada, necessita de providências urgentes.
- III. Nesse ambiente foi colocada uma linha de madeira no telhado que cobre toda a área. Ocorre que a linha de sustentação do telhado apresenta uma emenda, fixada com 2 parafusos e roscas, e apresenta sinal de desgaste, podendo desabar e ocasionar acidente grave, conforme foto abaixo:

- V. Assim sendo, sugerimos a troca da linha emendada e que seja feita uma nova readequação dos 2 equipamentos utilizados e saída do ar quente emitidos.

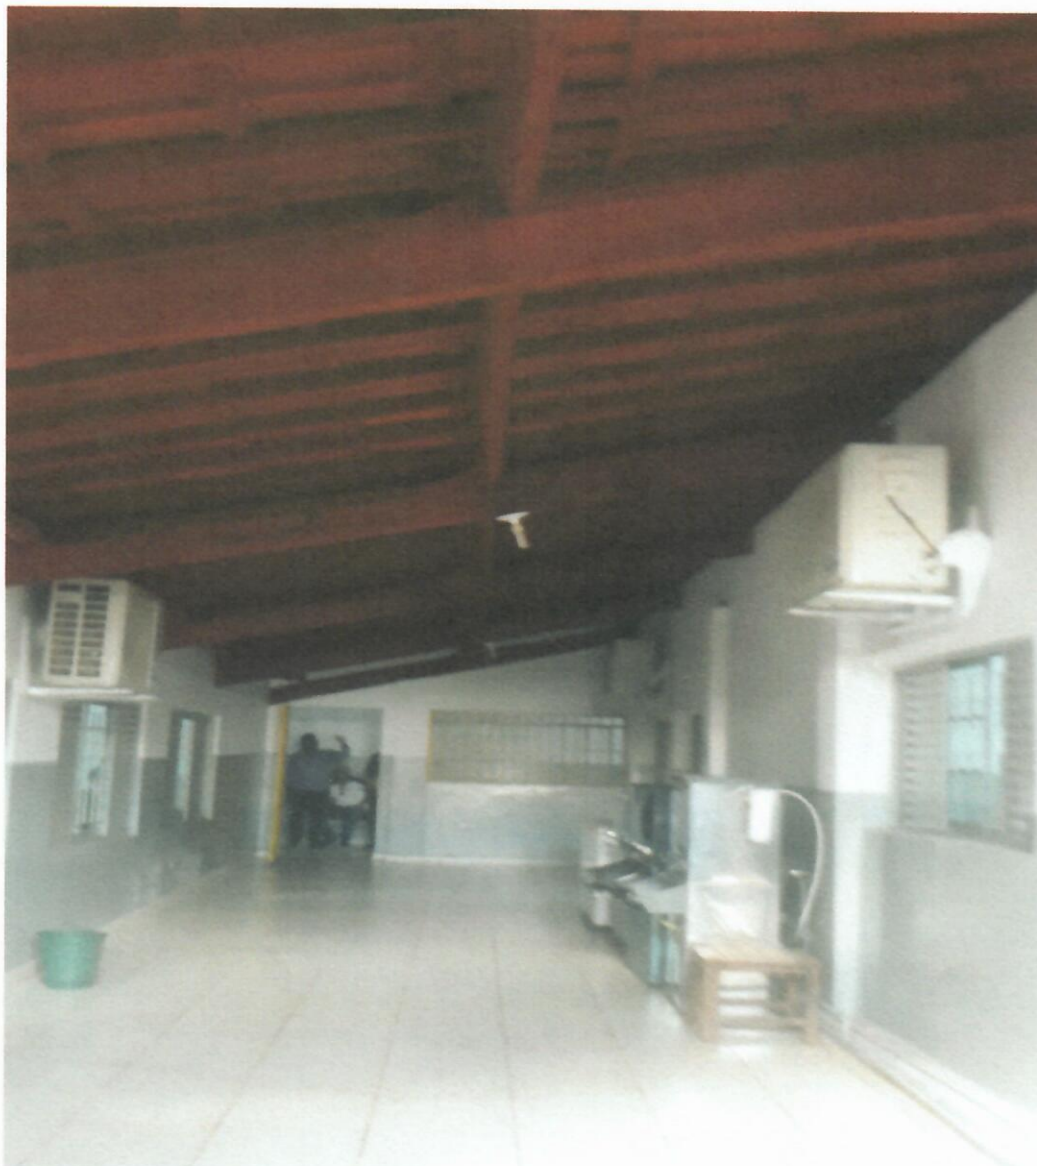
- IV. Neste ambiente, acima dos bebedores de água, tem 2 aparelhos de ar-condicionado e cuja ventilação expela o ar quente, tornando o ambiente quente e insalubre, conforme foto abaixo:

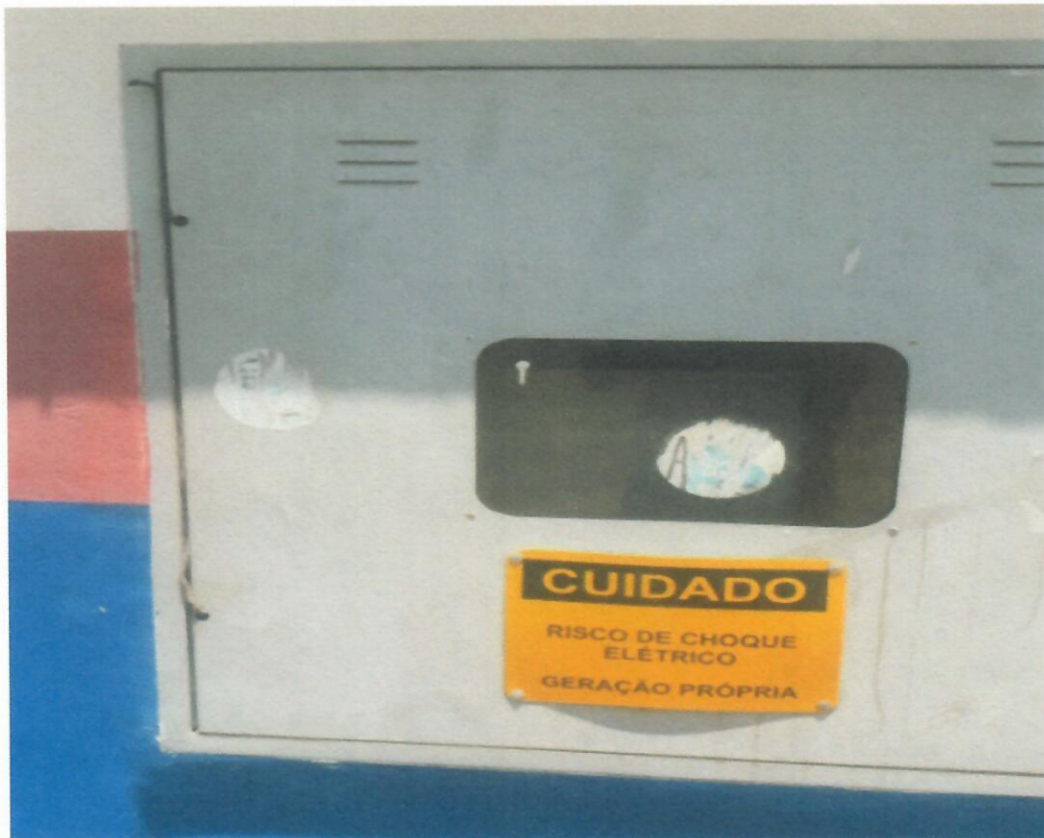
- I. A instalação de sistema gerador fotovoltaico de energia elétrica contratada já está em pleno uso e energizada e sem nenhum indício de irregularidade.
- II. Há necessidade urgente de poda das árvores, pois estão caindo sobre as placas solares.
- III. No entanto, no momento da visita, constatou-se que a caixa de energia (Neoenergia/Coelba) estava aberta, sem trava/fechadura e amarrada com pedaço de elástico, o que permite o manuseio por parte de terceiros não autorizados e, como consequência, pode ocasionar acidentes graves, conforme foto abaixo:

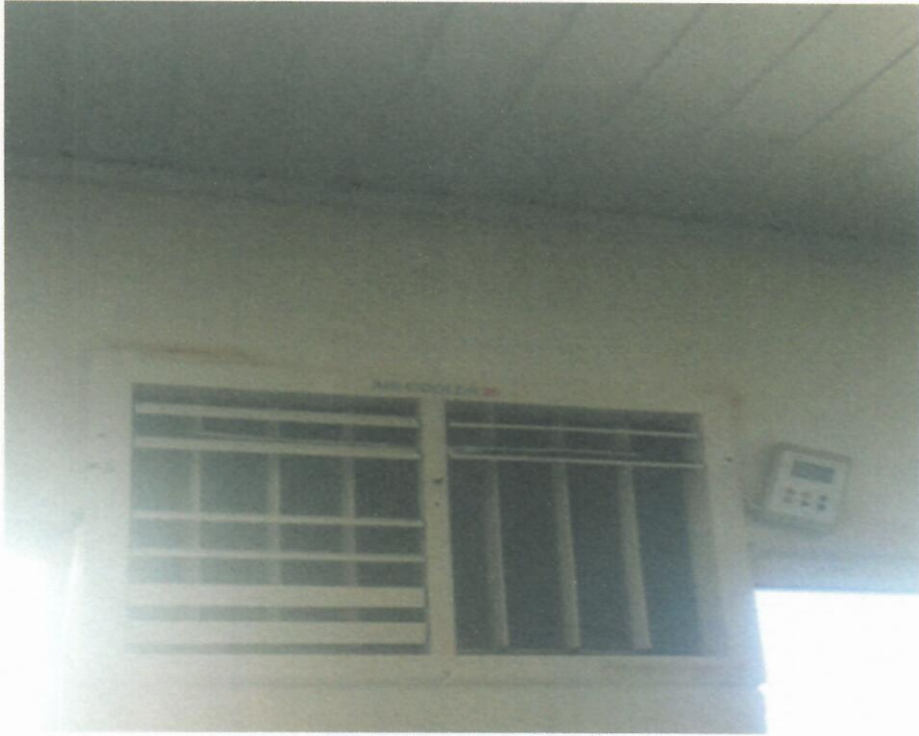
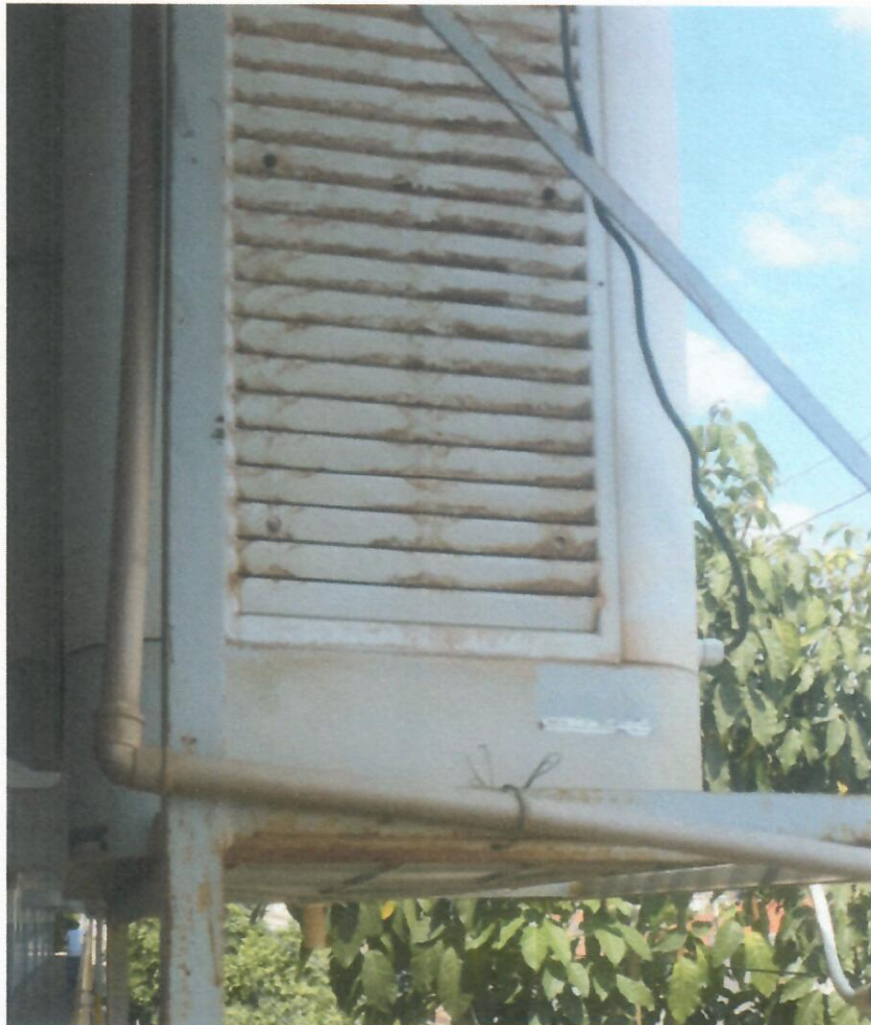
- I. A instalação de sistema gerador fotovoltaico de energia elétrica contratada já está em pleno uso e energizada e sem nenhum indício de irregularidade.
- II. No entanto, no momento da visita, constatou-se que dos 27 climatizados existentes, 17 não estavam funcionando e/ou não promoviam o resfriamento dos ambientes. Sugerimos avaliar as instalações de ar-condicionado em todas as salas de aulas, pois os equipamentos existentes são obsoletos e apresentam vazamentos, não atendendo a contento o propósito a que se destinam, conforme fotos abaixo:

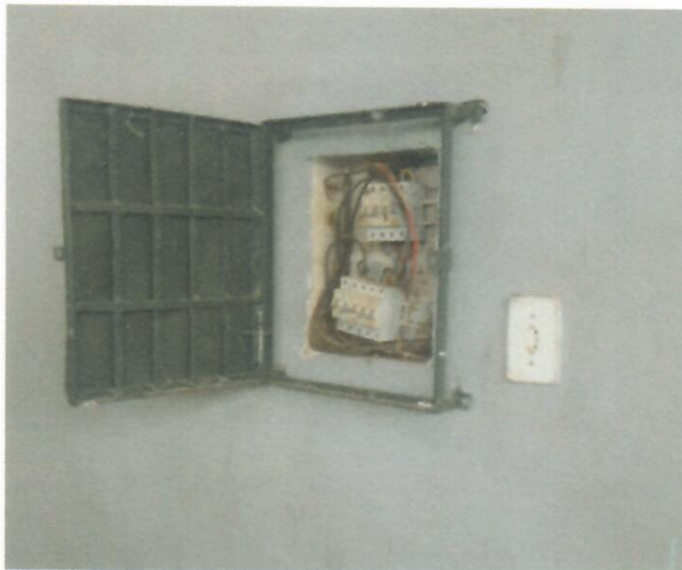
- III. Também foi observado que na quadra de esporte existe uma caixa de disjuntores exposta sem trava/fechadura e com fios descascados, podendo ocasionar acidente grave, conforme foto abaixo:

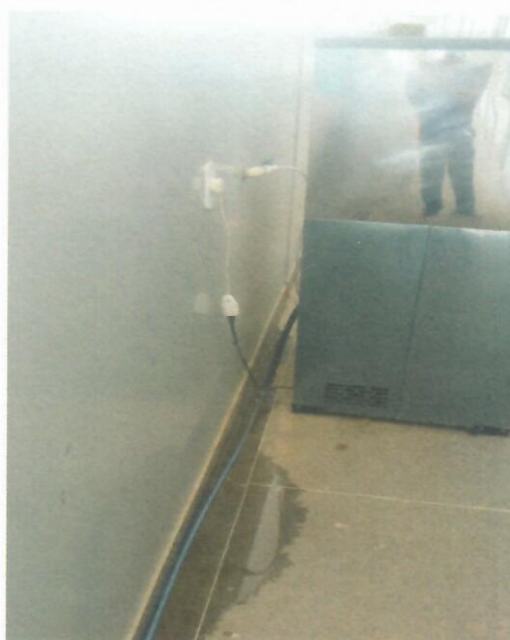
- IV. Outrossim, existe uma caixa de disjuntores, onde há apenas um disjuntor para alimentar a queda de energia de 10 salas de aulas, uma secretaria e um salão ao lado. Essa caixa também não tem trava/fechadura.
- V. Também, observou-se que dois bebedores de água para os alunos apresentam vazamentos na parte inferior e na parte superior, contribuindo para o desperdício de água. Foto abaixo do bebedouro instalado no 1º andar:

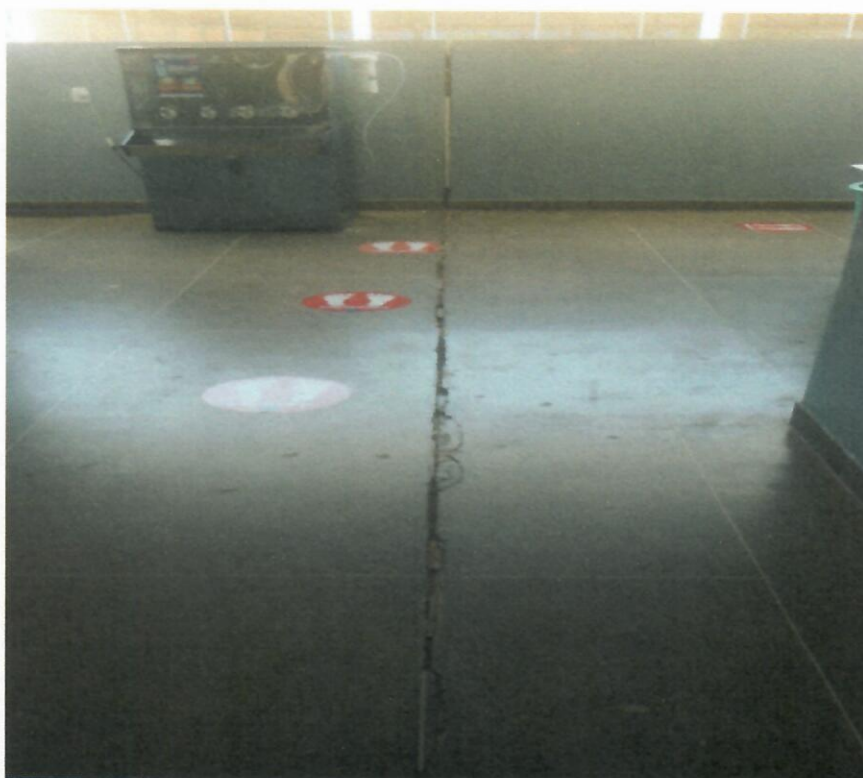
- VI. Foi observado que no 1º andar o piso apresenta uma grande trinca/rachadura que concorre para que as salas apresentem tremores, conforme foto abaixo:

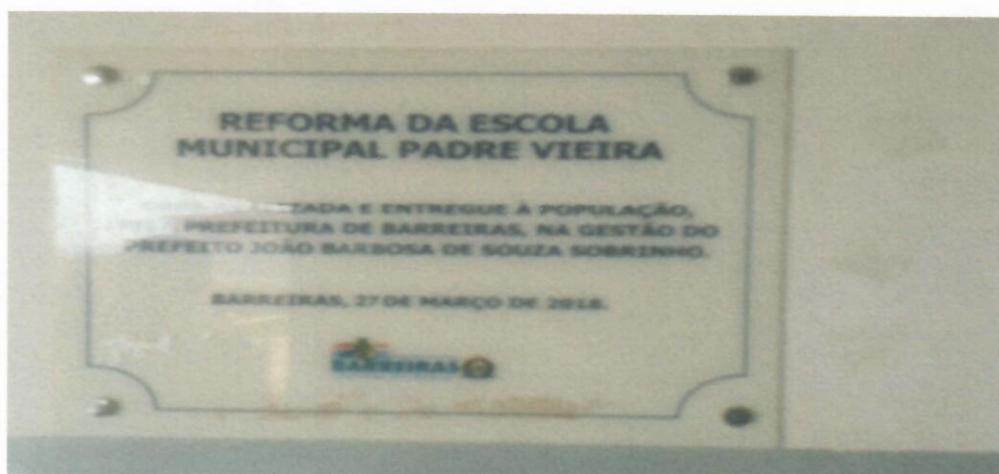
- VII. Por fim, salvo melhor juízo, o colégio municipal foi reformado em 2018 e já apresenta graves falhas nas suas instalações, conforme placa alusiva a reforma, conforme foto adiante:

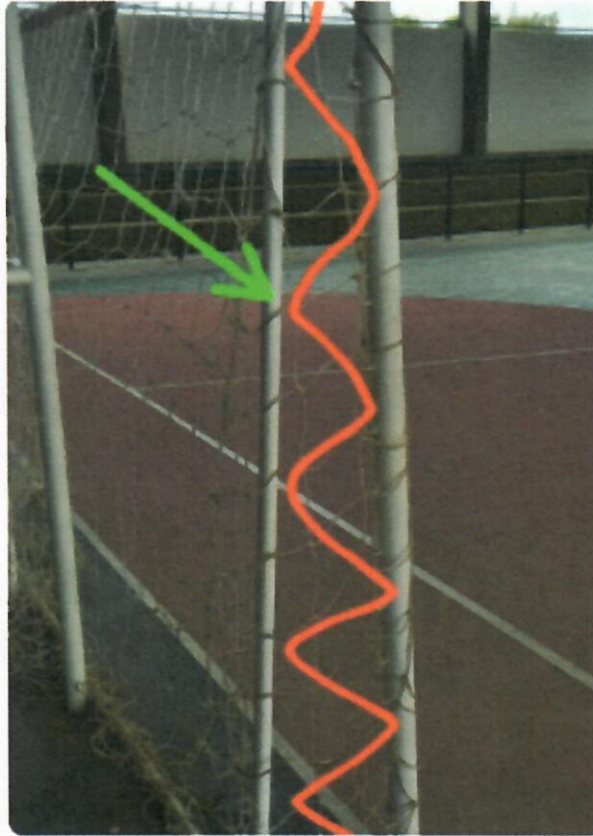
- II. Constatamos que existe uma trave de ferro que serve de baliza na quadra, a qual apresenta ferros soltos e com pontas afiadas, sujeitando causar ferimentos nos alunos que a utilizam, conforme foto abaixo:

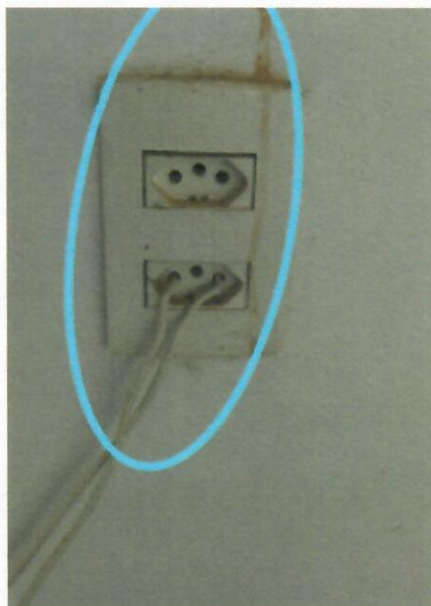
- III. A quadra poliesportiva apresenta diversas tomadas sem tampas e fios sem conectores plugados, conforme foto a seguir:

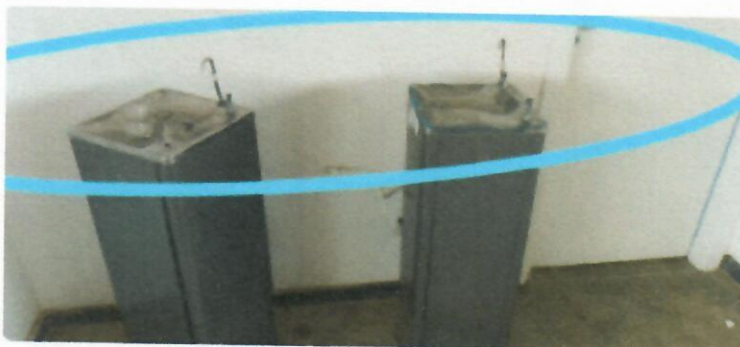
- IV. Constatamos também que os bebedouros da quadra poliesportiva estão quebrados e sem utilidade, conforme foto abaixo:

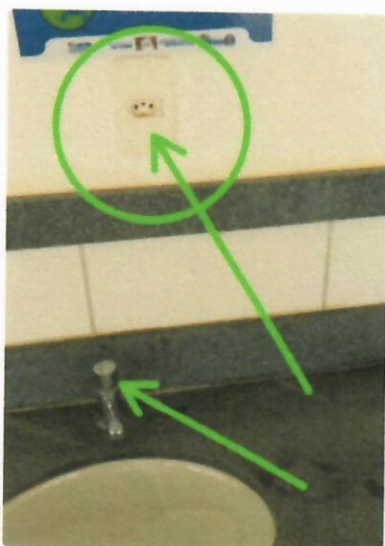
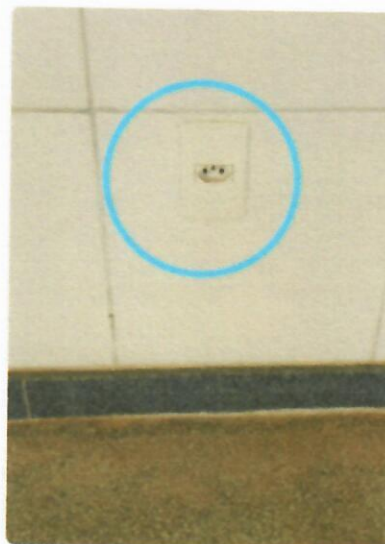
- V. Constatamos que existem tomadas próximas às pias onde os alunos fazem o asseio e tomadas próximas ao piso, podendo concorrer para acidentes, conforme fotos que seguem:

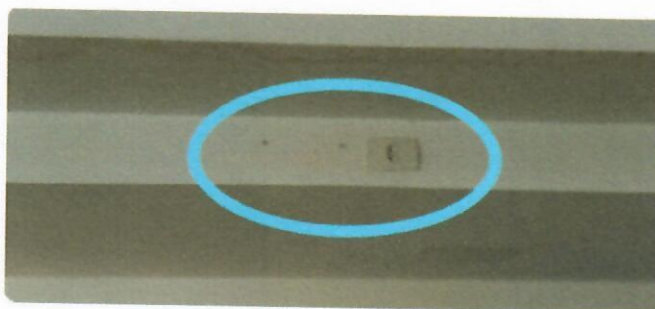
- VI. Constatamos a ausência das luzes de emergência e as tomadas estão expostas nas rampas de acesso ao alcance de crianças e adultos, conforme foto abaixo:

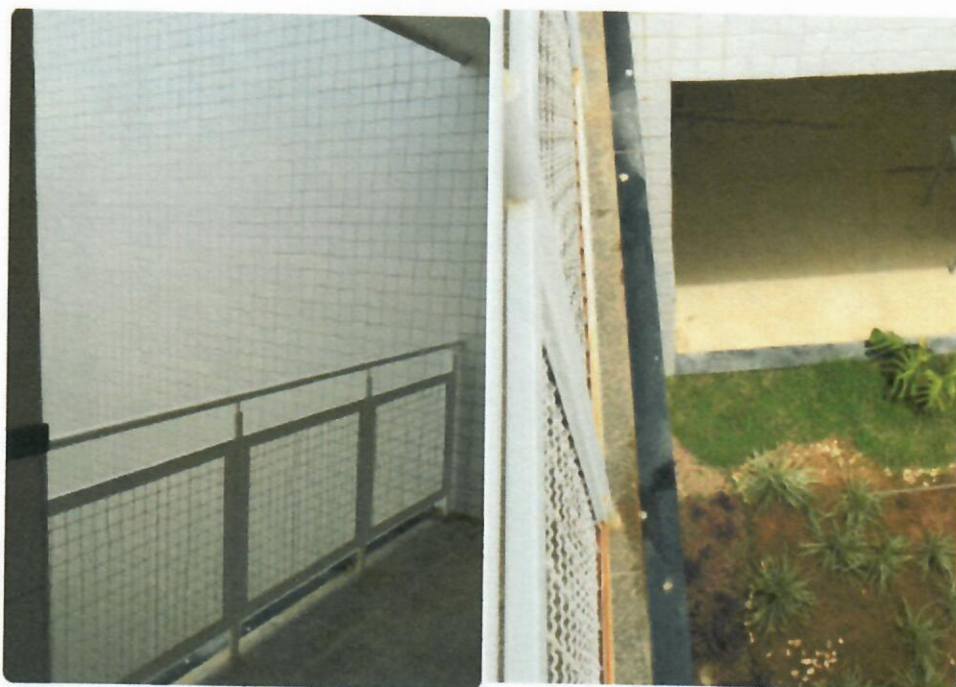
- VII. Constatamos também que, no piso superior da Escola, foi instalada grade de proteção baixa, considerando a altura até o piso terrestre.

Necessidade urgente de avaliação com vistas a evitar acidentes graves, conforme foto a seguir:

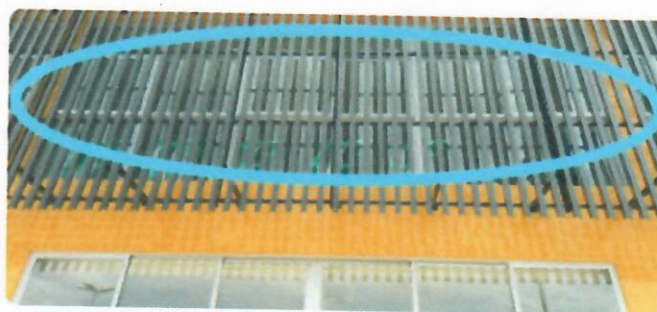
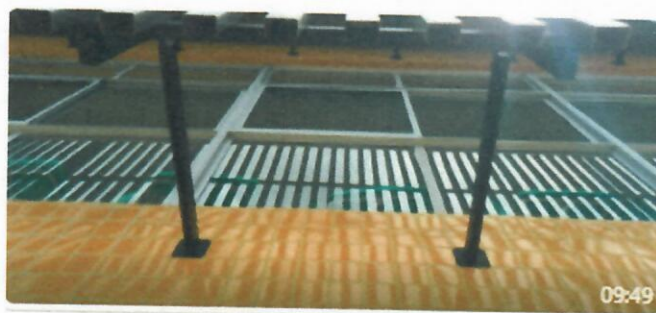
- VIII. Verificou-se que as janelas não possuem grades de segurança ou telas de proteção. Necessidade urgente de avaliação com o propósito de evitar acidentes graves, conforme foto abaixo:
